Poročilo za 5 - Obnova kala »Zgornja kaluža« na Bujah

(I1.1.5)

Februar 2024

1.1 Obnova kala »Zgornja kaluža« na Bujah

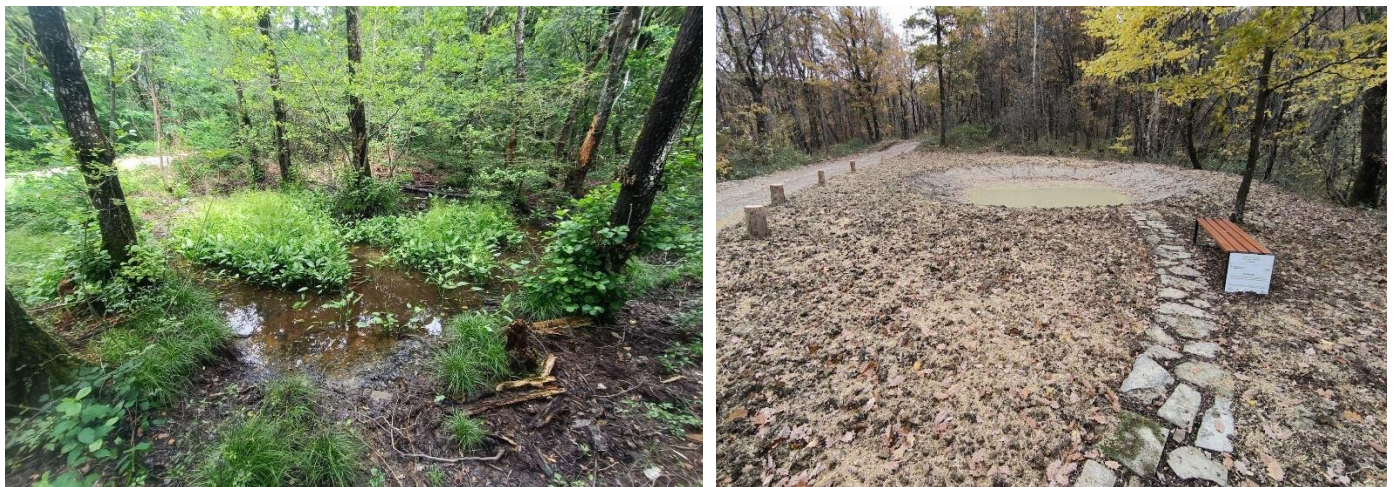
Kal »Zgornja kaluža« se nahaja nad vasjo Buje, na parcelni številki 2466/4, v k.o. Volče – 2493, v občini Pivka. Kal je pred obnovo preraščalo drevje in grmovje, kotanja je bila polna organskega materiala, v poletnih mesecih je bil nivo vode zelo nizek, kar dvoživkam ni nudilo pogojev za uspešno razmnoževanje.

Slika 1: Stanje kala nad Bujami pred obnovo in po obnovi pozimi 2023

Na podlagi odkazila ZGS so bila odvečna in odmrta drevesa in grmovje na območju kala posekana in odstranjena, očistilo se je tudi panje dreves in drugo zarast. Z izpraznjene kotanje se je odstranilo humus in se jo ustrezno poglobilo, nato pa učvrstilo brežine in dno kala. V kotanjo in na brežine je bila vgrajena in dobro zadelana debela plast gline. Brežine in okolica kala so bile posejane s travno mešanico, za lažji dostop do vode pa je bila urejena tlakovana pot. Pokončna debela posekanih dreves so bila postavljena ob gozdni cesti z namenom preprečitve vožnje neposredno do kala ter zaradi povečanja varnosti mimoidočih vozil. Ob kala je bila postavljena klop s stalno ploščo, ki označuje investicijo.

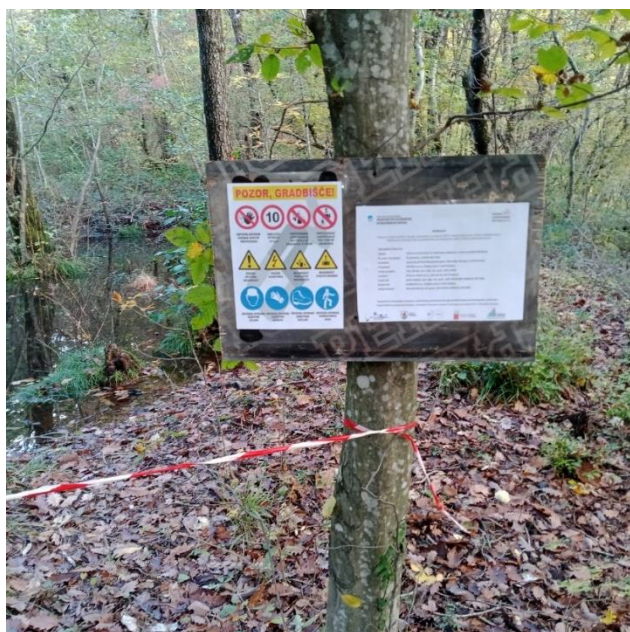
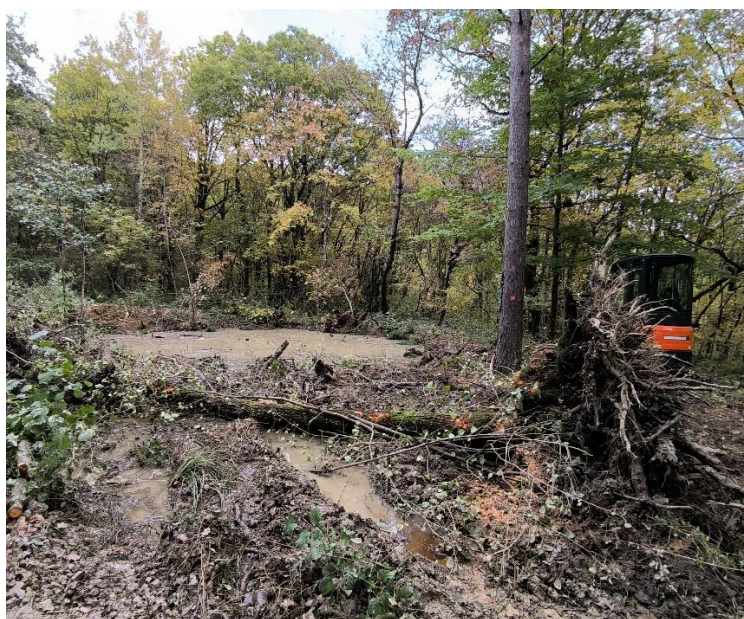
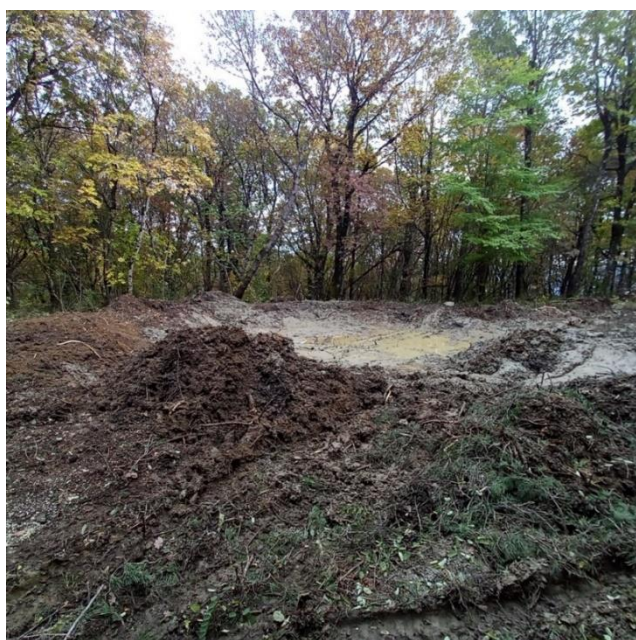
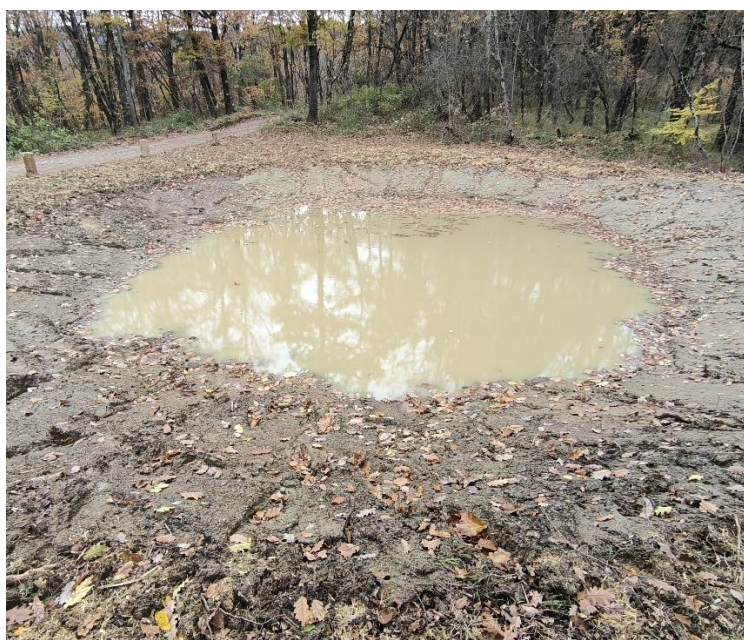
Slika 2: Potek obnove kala nad Bujami

Obnovo kala smo tekom izvajanja del redno spremljali, se udeleževali rednih koordinacijskih sestankov in se usklajevali z izvajalcem in ostalimi deležniki. Kvalitativni pregled in prevzem izvedenih del smo izvedli 6. 2. 2024, pomanjkljivosti niso bile ugotovljene.
